# LAPORAN OUTPUT VII

Analisa Lokasi Rawan Kecelakaan

**PROGRAM HIBAH JALAN DAERAH  
FORUM LALU LINTAS DAN ANGKUTAN JALAN  
PROVINSI JAWA TENGAH  
TAHUN 2021**

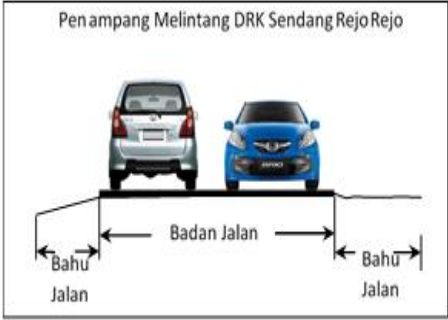
| | - Sketsa Daerah Rawan Kecelakaan | <div><p>- Penampang Melintang</p></div> |

| | - Aspek Prasarana dan Lingkungan | : Terdapat konflik pada gang masuk dan keluar desa sendangrejo, saat akan keluar dari desa sendangrejo kurang luas, kecepatan relatif tinggi karena jalan lurus dan kurangnya kesadaran pengguna jalan. |

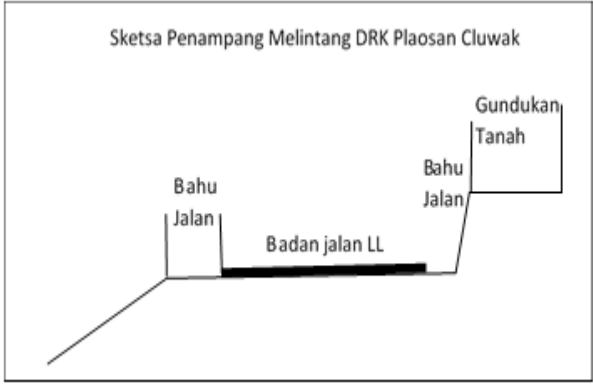
| | - Sketsa Daerah Rawan Kecelakaan | | - Penampang Melintang |

| | - Aspek Prasarana dan Lingkungan | : | Terdapat konflik lalu lintas pada gang masuk dan |

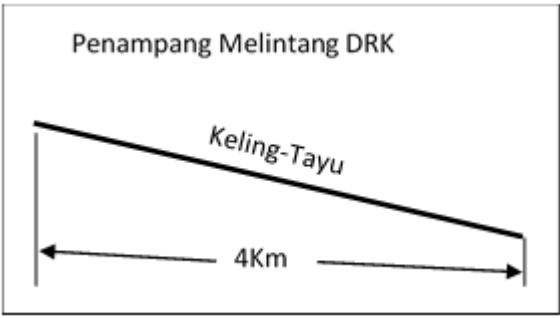
| | - Sketsa Daerah Rawan Kecelakaan | <div><div><p>- Penampang Melintang</p></div></div> |

| | - Aspek Prasarana dan Lingkungan | : Kondisi jalan sempit dan naik turun, berkelak kelokdan banyak tikungan membutuhkan konsentrasi yang baik dari pengemudi. Karena |

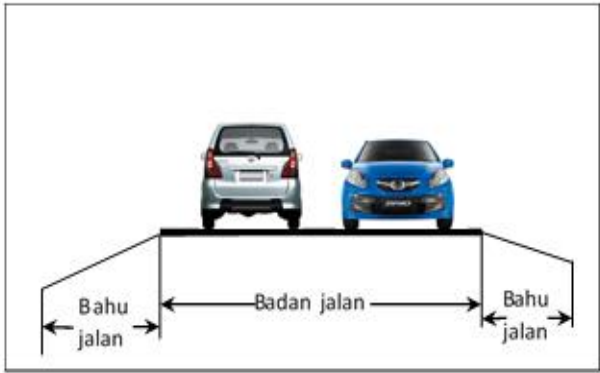
| | - Aspek Prasarana dan Lingkungan | : | Terdapat gang ke kampung yang beda tinggi dengan jalan utama |

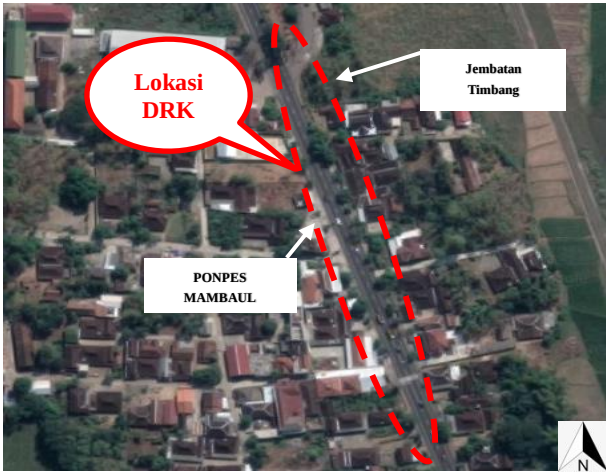
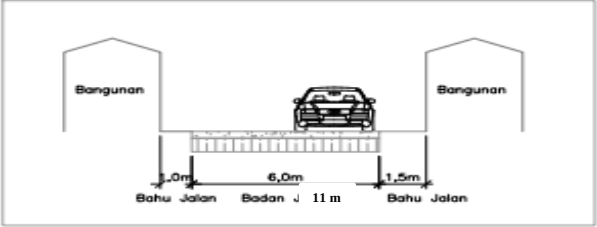
| | - Sketsa Daerah Rawan Kecelakaan | | |

| | - Aspek Prasarana dan Lingkungan | : Tata guna lahan di sekitar DRK adalah permukiman dan terdapat sekolah |

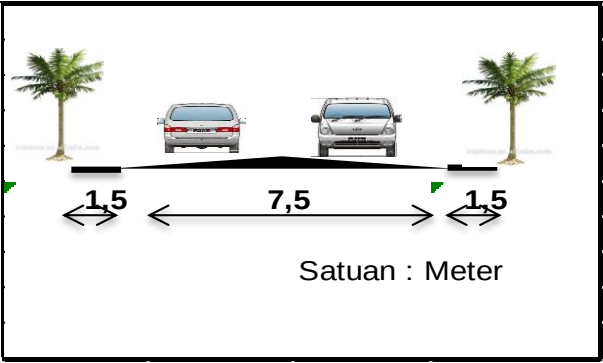
| | - Penampang Melintang | | |

| | - Aspek Prasarana dan Lingkungan | : | Kondisi Ruas Jalan Turunan dan belokan tajam |

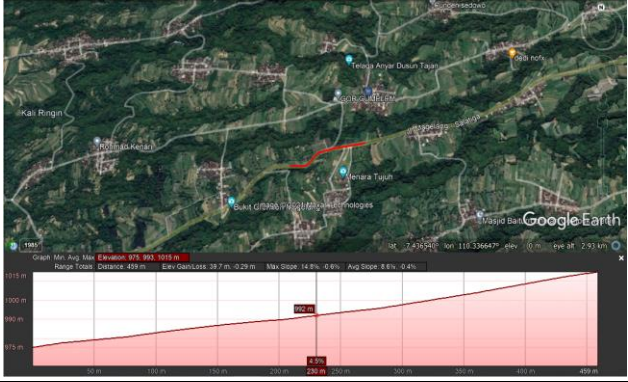
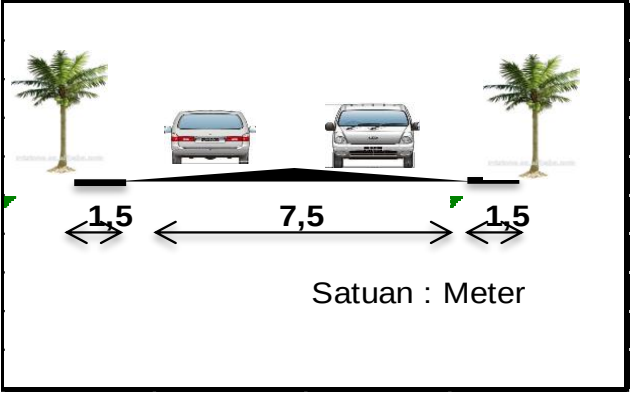
| | - Sketsa Daerah Rawan Kecelakaan | |

| | - Aspek Prasarana dan Lingkungan | : Kondisi Ruas Jalan Turunan dan belokan tajam |

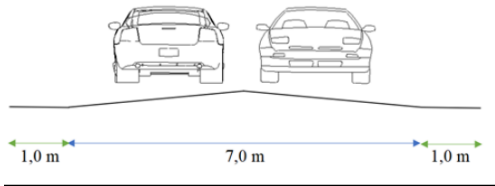
| | - Sketsa DRK | | <div><p>Penampang Melintang</p></div> |

| | - Aspek Prasarana dan Lingkungan | : | - Prasarana perlengkapan jalan (perambuan) masih kurang perlu ditambahkan;<br>- Merupakan daerah berkabut sehingga penerangan perlu ditingkatkan; |

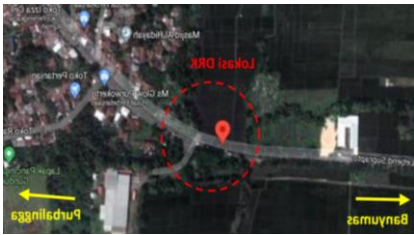
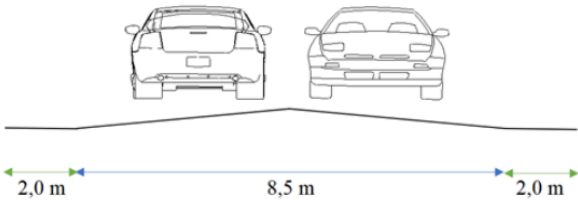
| | - Sketsa DRK | <div></div> |

| | - Aspek Prasarana dan Lingkungan | : - Kondisi jalan berupa tikungan kemudian |

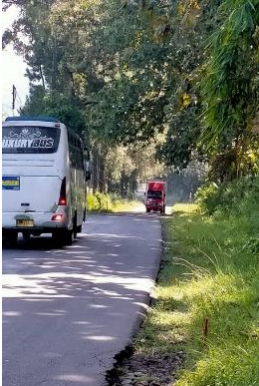
| NO | RUAS JALAN | KOORDINAT | PERMASALAHAN (HAZARD/RISK) | REKOMENDASI KEBUTUHAN | JML | FOTO |
|---|---|---|---|---|---|---|
| 5 | Parakan-Patean / BTS. Kab. Kendal | -7.127659, 110.080347<br>Candirotto-Bejen (temanggung) | 6. Kondisi jalan kurang bagus<br>7. Tidak ada Marka<br>8. Penerangan jalan kurang<br>9. Jalan kurang lebar<br>10. Belum terdapat pita penggaduh<br>11. Mayoritas kendaraan berat 8 ton | 7. Overlay dan Pelebaran jalan<br>8. Pemasangan Marka jalan<br>9. Penambahan penerangan jalan<br>10. Penambahan pita penggaduh<br>11. Penambahan jalur penyelamat<br>12. Penambahan papan peringatan | 1 paket<br>1 paket<br>1 section<br>1 paket<br>1 paket<br>1 paket<br>1 buah | |

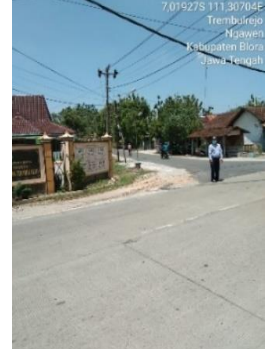
| NO | RUAS JALAN | KOORDINAT | PERMASALAHAN (HAZARD/RISK) | REKOMENDASI KEBUTUHAN | JML | FOTO |
|---|---|---|---|---|---|---|
| | | -7.01918 LS,111.30716 BT (Simpang 4 Trembul Rejo Ngawen) | 1. Terdapat konflik pada persimpangan dan kurangnya kesadaran masyarakat, banyak penyeberang jalan<br>2. Ramai dan sering terjadi crossing pada persimpangan | 1. WL (warning lamp)<br>2. Rambu DRK<br>3. Dilakukan pemarkaan baru<br>4. Pita penggaduh<br>5. Paku jalan sekitar<br>6. Ditambahkan PJU<br>7. Pelapisan bahu jalan pada sisi kanan yang beda tinggi dengan jalan utama | 1 set<br>1 buah<br>1 set<br>1 paket<br>300 m<br>10 buah<br>1 paket | |

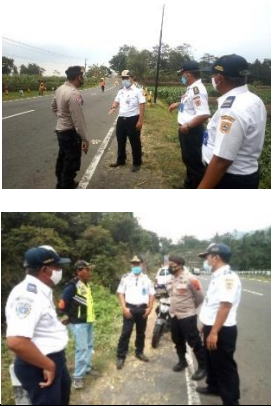
| NO | RUAS JALAN | KOORDINAT | PERMASALAHAN (HAZARD/RISK) | REKOMENDASI KEBUTUHAN | JML | FOTO |
|---|---|---|---|---|---|---|
| 36 | Randudongkal – Belik/Bts Kab. Purbalingga | -7.133070, 109.304597 | Kondisi jalan turunan panjang berbelok dan terdapat tanjakan cilukba | 1. Penebangan pohon di tanjakan cilukba<br>2. Cutting tanjakan cilukba<br>3. Pemasangan Guardrail<br>4. Pemasangan RLL dilarang mendahului<br>5. Rambu Peringatan dgn kata-kata<br>6. Pemasangan PJU | 1 paket<br><br>1 paket<br>20 Beam<br><br>1 paket<br><br>1 buah<br>1 section | |
